Le Sphinx de Gizeh

- Architecture et monuments célèbres -

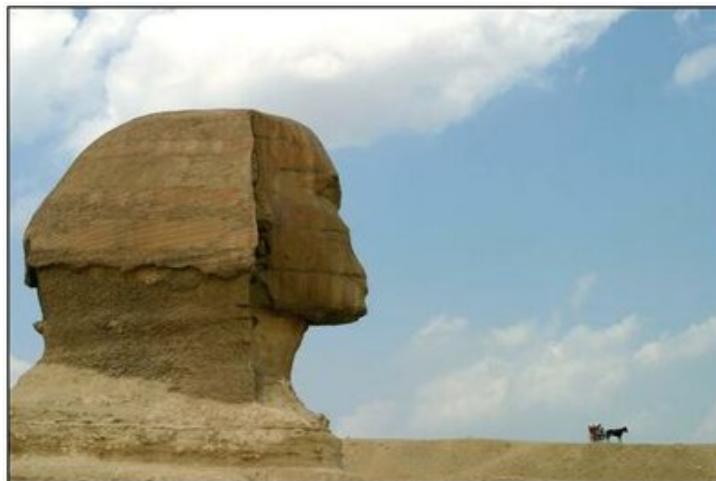
Les gros blocs de surface sont retirés. Le ciment qui s'est infiltré jusqu'à 3 m de profondeur est alors délicatement

retiré. Les artistes ajustent ensuite des morceaux de polystyrène à la dimension exacte des parties endommagées. Ces ébauches servent de modèle aux tailleurs de pierre. Les blocs de remplacement sont de dimension beaucoup plus réduites que ceux qui furent utilisés dans les années 80. Ils sont de ce fait beaucoup plus nombreux : 1852 contre 390 entre 1982 et 1987. S'emboîtant parfaitement les uns dans les autres grâce à un système de tenons et mortaises, ils sont ensuite placés au plus près de la roche-mère. Le ciment étant proscrit, on utilise comme liant, un mélange très ancien à base de sable et de chaux. Cette méthode, indolore pour le monument, permet de rendre la finesse originelle des formes. Il reste toujours possible de dégager facilement n'importe quel bloc retaillé et d'intervenir ponctuellement sur n'importe lequel d'entre eux sans remettre en question la solidité et l'esthétique de l'ensemble.

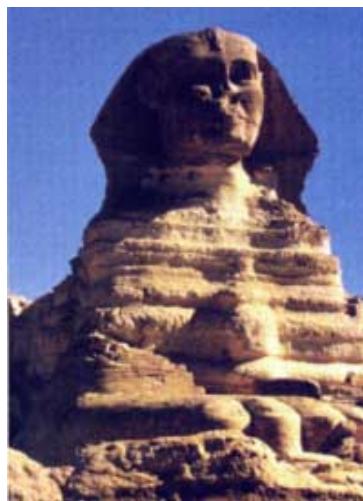
Les restaurateurs se penchent maintenant sur le problème du cou et de la poitrine de la statue. Des études françaises menées sous l'égide de l'UNESCO et basées sur la technique de propagation du son ont démontré que le cou peut continuer à supporter le poids de la tête. Mais les spécialistes s'inquiètent malgré tout de la résistance de la pierre de plus en plus rongée par le sable et la pollution. La poitrine, de son côté, a déjà perdu plusieurs dizaines de centimètres depuis le désensablement effectué au début du XXe siècle. La pierre très friable se désagrège sous l'érosion due au vent de sable.

Plusieurs solutions sont envisagées mais toutes présentent des inconvénients. L'application d'un produit chimique à base de silicate organique enserrant la pierre dans une résille très résistante est une technique bien maîtrisée, mais son efficacité sur le calcaire est bien inférieure aux résultats obtenus sur le grès. De plus cette solution très coûteuse

serait irréversible. Un parement de pierre taillé modifierait considérablement l'aspect d'ensemble de la statue. Une légère couche de mortier assurerait une protection efficace contre le vent, mais le mortier risque de se détacher par plaques et entraîner dans sa chute des pans entiers du monument. Le projet fantaisiste de placer la statue sous une cloche a quant à lui été abandonné...
